Presente e futuro delle infrastrutture, tecnologia e gestione

Innovazione tecnologica e regresso nel trasporto ferroviario

Giorgio Stagni

Politecnico di Milano

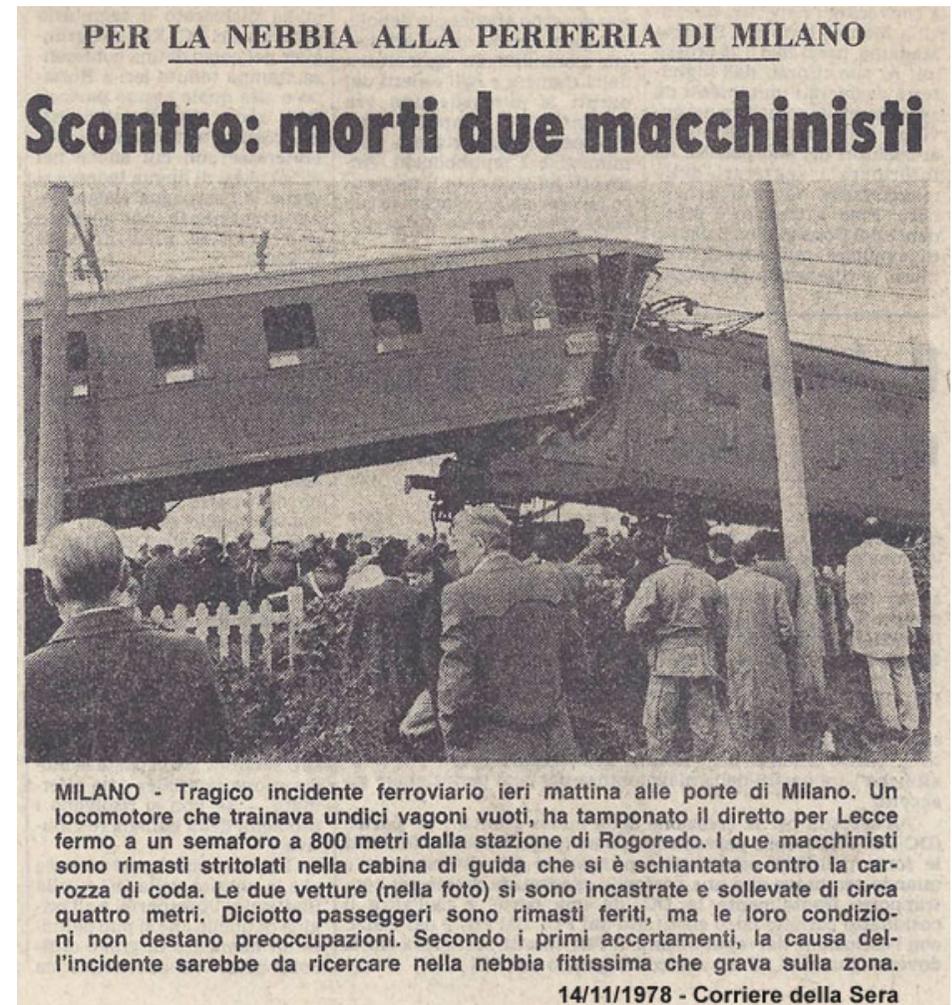
Un esempio fra tanti: 13 novembre 1978, nella nebbia viene superato un semaforo rosso, provocando un incidente mortale.

I macchinisti pagano di persona una rete sprovvista dei più elementari sistemi di sicurezza.

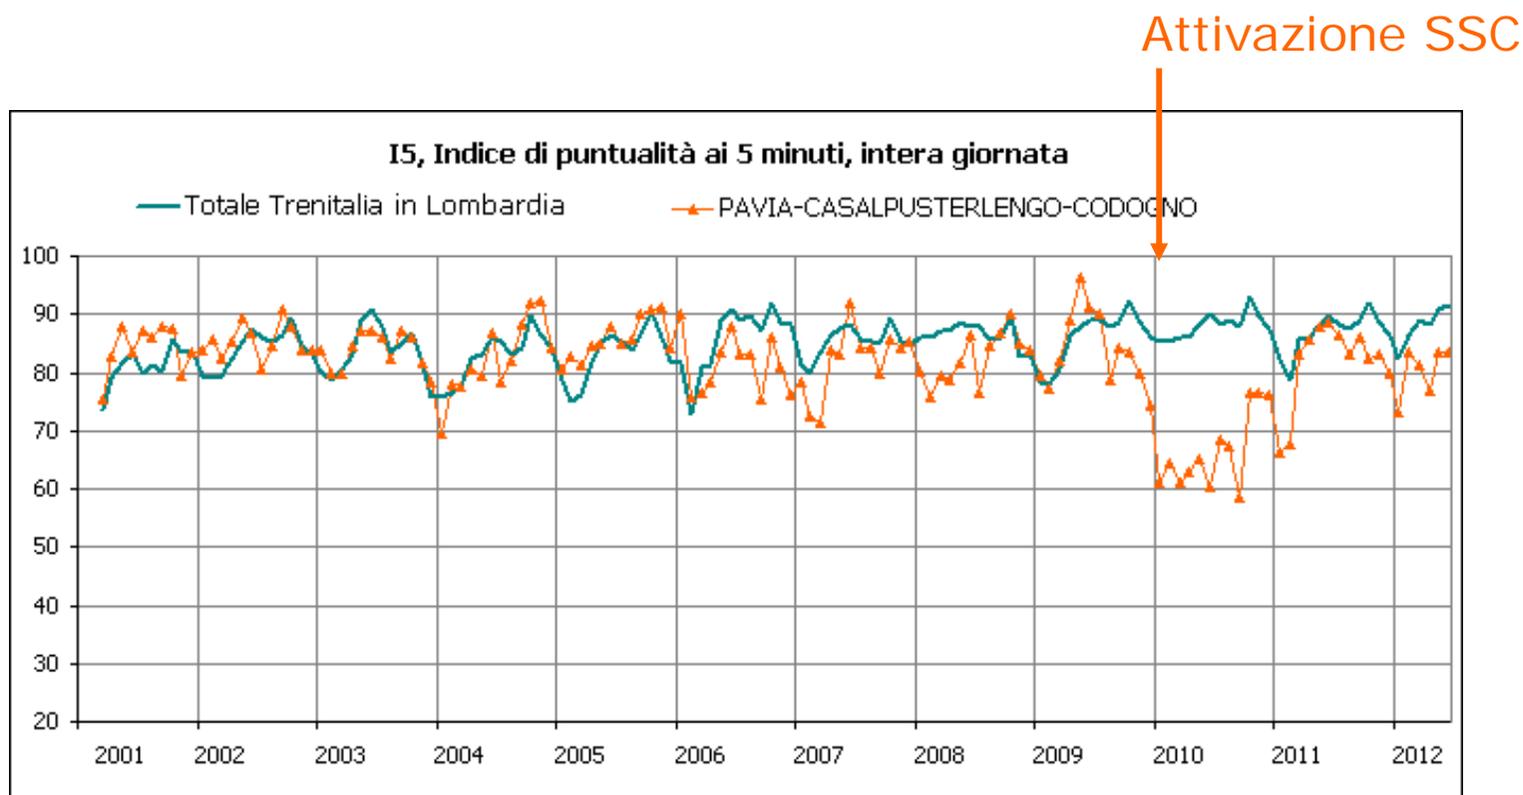
L'SSC ha mostrato un **decadimento delle prestazioni** ancora maggiore dell'SCMT, dovuto agli stessi problemi (nonostante la tecnologia differente!): approccio iper-cautelativo sulla velocità e reiterati falsi allarmi.

Ad esempio la Pavia-Codogno a fine 2009, con l'attivazione dell'SSC, ha perso ben 25 punti di puntualità, passando dall'85% al 60%.

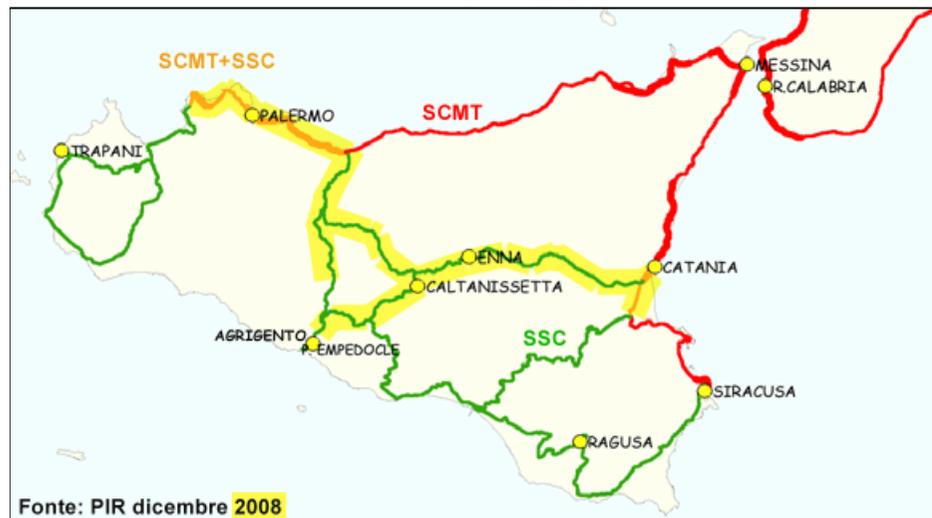
Anno 2008

Sulle linee interne della Sicilia (elettrificate) viene installato l'SSC, di cui nessuna locomotiva elettrica è dotata.

— Linee con SSC

— Linee con SCMT

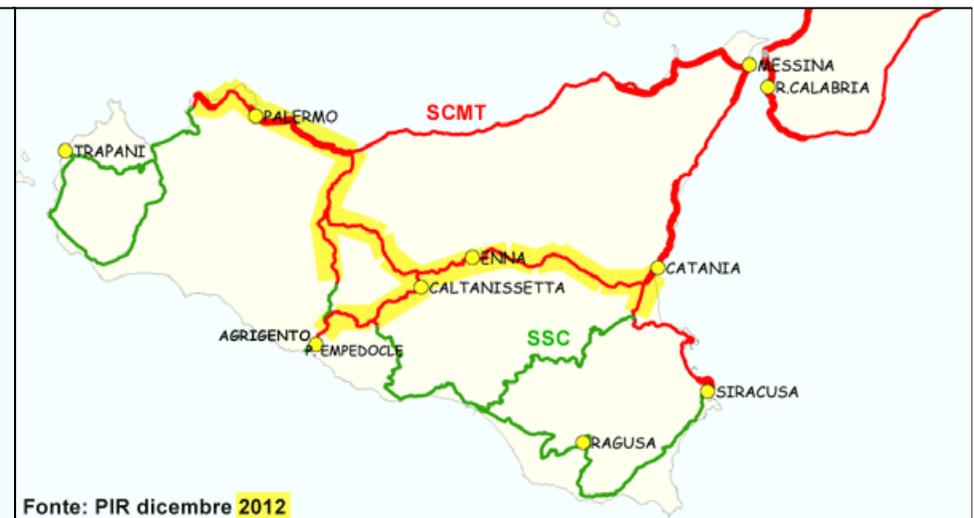
Anno 2012

Dopo pochi anni, l'SSC è demolito e sostituito dall'SCMT.

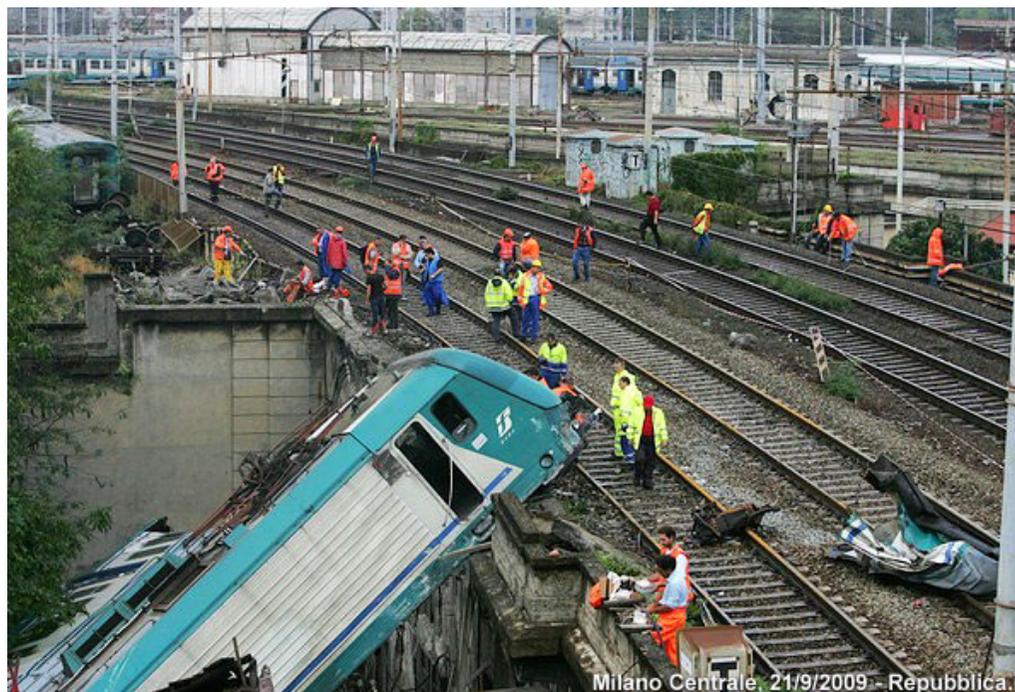
Milano Centrale, 20 settembre 2009

Un treno di **Trenitalia**, arrivato a Milano Centrale, si mette in moto da solo e percorre tutto lo scalo, fino a precipitare nel cortile di un palazzo, senza danni alle persone.

Il macchinista addetto alla manovra ha commesso una catena significativa di errori gravi.

Il treno era dotato di SCMT (uno degli errori gravi è stata la sua disattivazione).

Un *sistema vigilante* sempre attivo (non escludibile) avrebbe potuto arrestare automaticamente il treno.

Abbiamo visto che gli incidenti accadono nelle pieghe quasi paradossali di un SCMT utilizzato male (Milano) e addirittura con SCMT attivo e funzionante (Bologna).

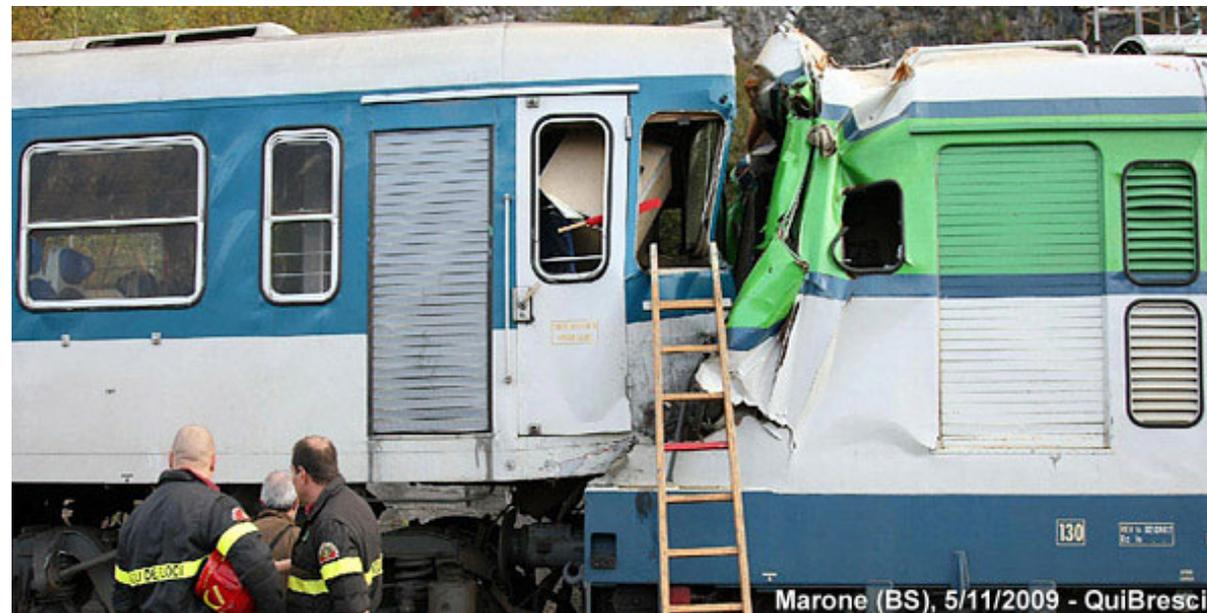
Marone (BS), 5 novembre 2009

La locomotiva diesel D.343 di **LeNORD** si mette in moto da sola, verosimilmente per gravi errori di comportamento del personale.

A 1 km dalla stazione, la locomotiva centra un'automotrice regolarmente marciante in senso opposto, senza effetti mortali.

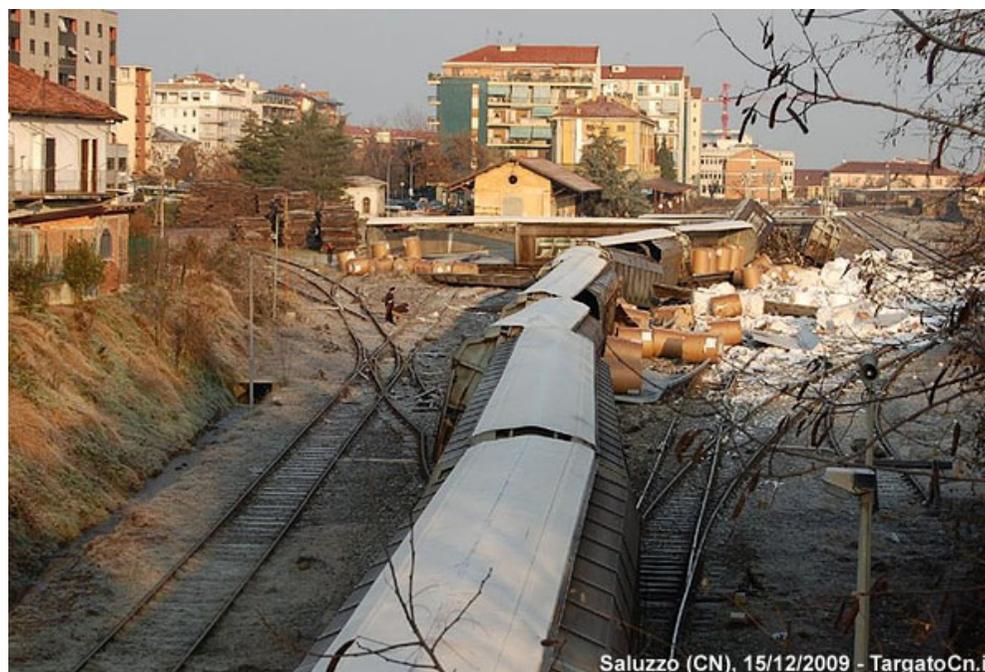
Saluzzo (CN), 15 dicembre 2009

Un treno merci di **SBB Cargo Italia**, in manovra a Verzuolo (CN), non sufficientemente frenato, parte da solo e deraglia nella successiva stazione di Saluzzo, senza danni alle persone.

L'inchiesta ministeriale appura che il personale ha commesso varie gravi trascuratezze.

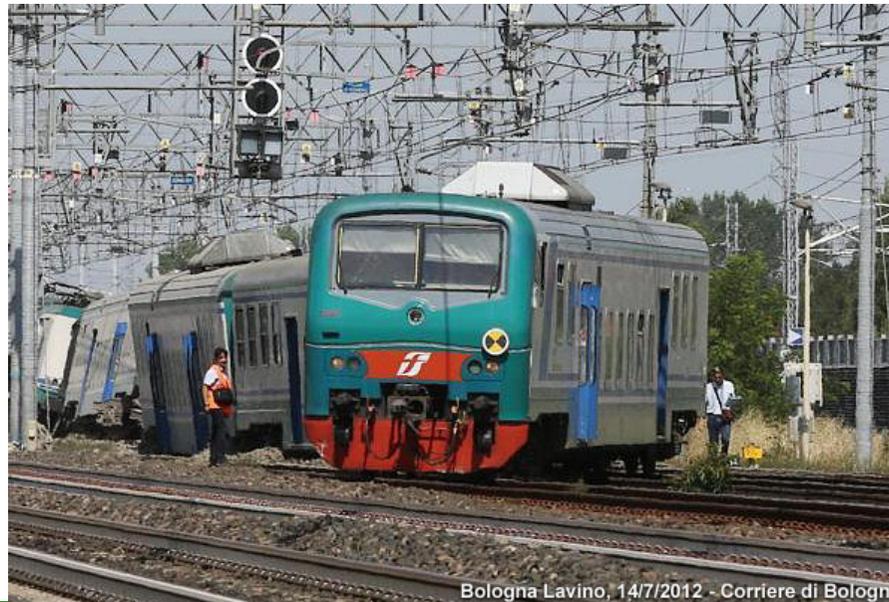
Bologna Lavino, 14/7/2012 - Corriere di Bologna

Un treno regionale deraglia percorrendo a 120 km/h uno scambio che andrebbe impegnato a 60 km/h. Miracolosamente, non si hanno feriti gravi. Il treno stava viaggiando nel rispetto delle norme, con SCMT attivo, e il segnale era verde.

Verosimilmente, durante lavori di manutenzione, è stato fornito un *controllo elettrico fittizio errato* sulla posizione del deviatoio, facendolo apparire sul corretto tracciato, mentre in realtà si trovava sul ramo deviato.

Lo stesso SCMT non può che riflettere la (falsa) posizione vista dal sistema.
